# Resultaten van het archeologisch onderzoek aan de Langestraat in Wambeek (gem. Ternat)

Eindrapport

AS Rapportage 2009-32b

Naar aanleiding van de geplande werkzaamheden in functie van het Gewestelijk ExpresNet (GEN) langsheen de spoorlijn 50A (Dilbeek-Ternat) werd een archeologische opgraving uitgevoerd aan de Langestraat in Wambeek (gemeente Ternat). Het plangebied, dat als stapelplaats voor bouw materiaal wordt ingericht, bestaat uit enkele percelen akkerland (circa 2,45 hectare) ten noorden van de bestaande spoorlijn (Afb. 1). Op deze locatie werd reeds een booronderzoek en een prospectie door middel van proefsleuven uitgevoerd, met als doel de eventuele aanwezige archeologische waarden te detecteren. Uit de resultaten van dit prospectieonderzoek bleek dat een deel van het terrein (ongeveer 1 hectare) in aanmerking kwam voor verder vlakdekkend archeologisch onderzoek<sup>2</sup> (Afb. 2). Er werden immers nederzettingsresten aangetroffen uit het laat-neolithicum of de vroege bronstijd.

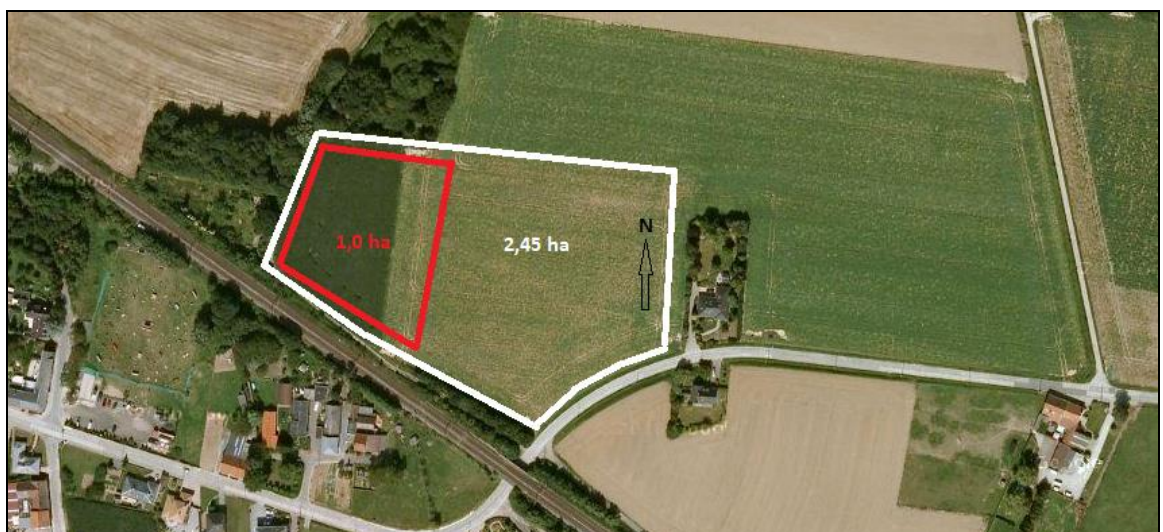
Afb. 2: luchtfoto met aanduiding van het plangebied (witte kader) en de selectie van het terrein dat in aanmerking kwam voor vervolgonderzoek (rode kader). © Google Maps.

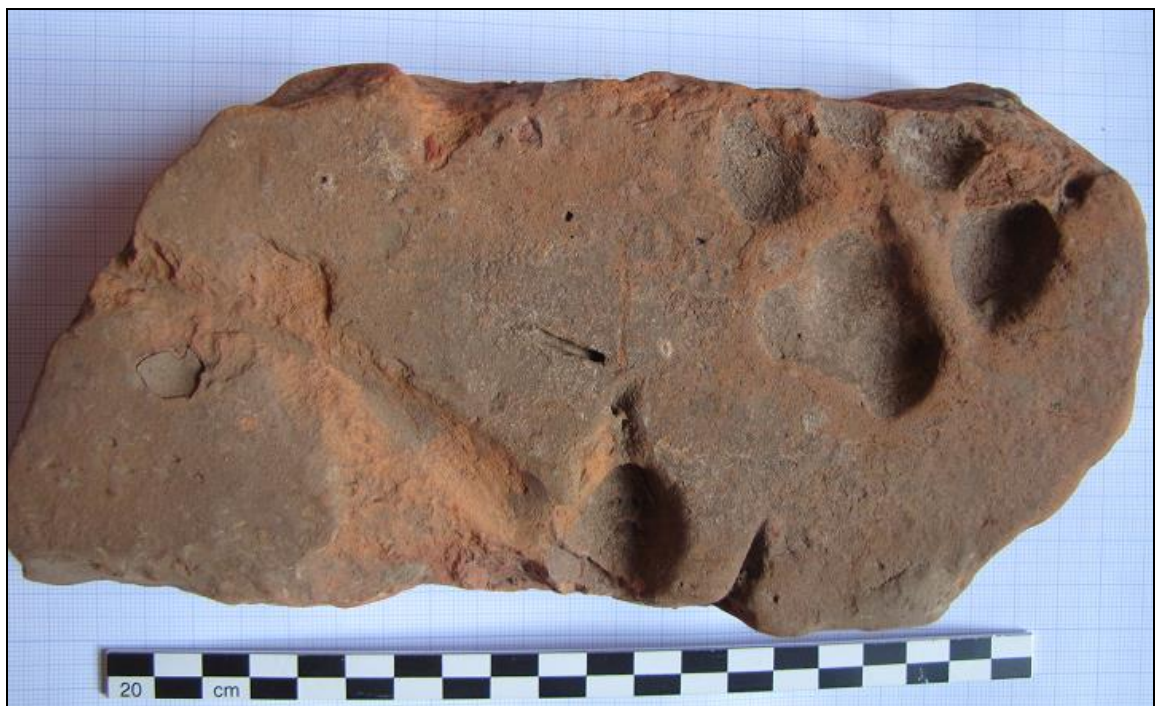
Afb. 6: fragment van een tegula met indrukken van hondenpoten, gevonden op de oppervlaktevindplaats van een Gallo-Romeinse villa te Dilbeek-Zierbeek.

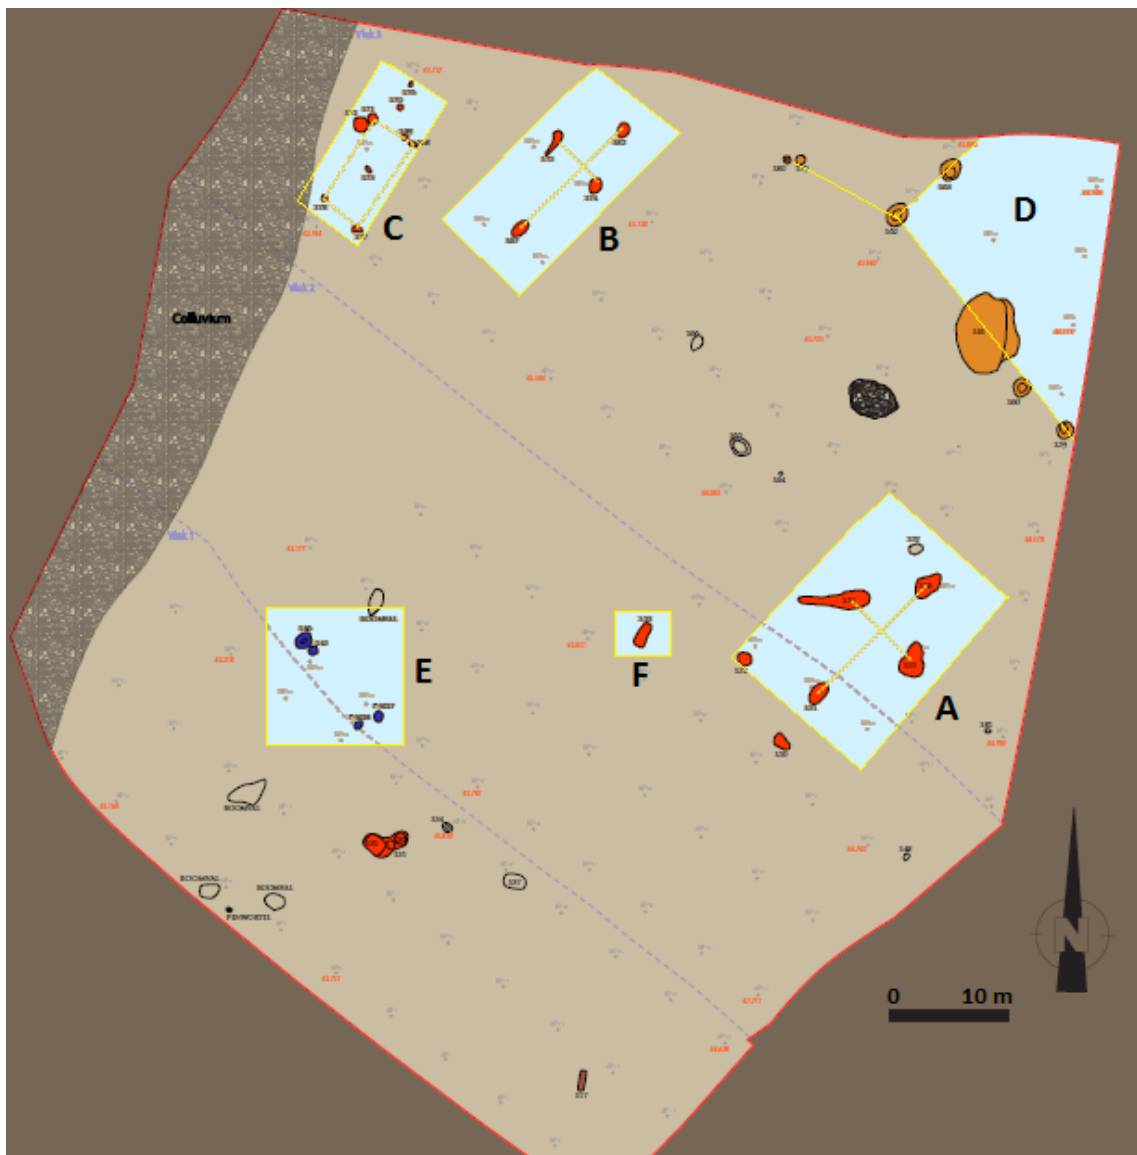
Afb. 8: het sporenplan met aanduiding van de structuren.

Ondanks de relatief grote oppervlakte van het terrein werden slechts 43 sporen van antropogene oorsprong aangetroffen. De meest opvallende natuurlijke sporen (boomvallen e.d.) werden eveneens geregistreerd, maar niet altijd even verregaand onderzocht. In totaal maken 29 sporen (67,5 %) deel uit van zes structuren (A, B, C, D, E en F), verspreid binnen de grenzen van het onderzoeksareaal (Afb. 7).

Naast een hoeveelheid sporen en losse vondsten uit het laat-neolithicum (of de vroege bronstijd) (structuur E) en de middeleeuwen (structuur D) bleek de Romeinse periode met 21 sporen het best vertegenwoordigd te zijn. Er werden zowel restanten van stevige houtbouwstructuren (gebouwplattegronden A, B en C) als sporen van artisanale activiteiten (ovenstructuur F) aangetroffen.

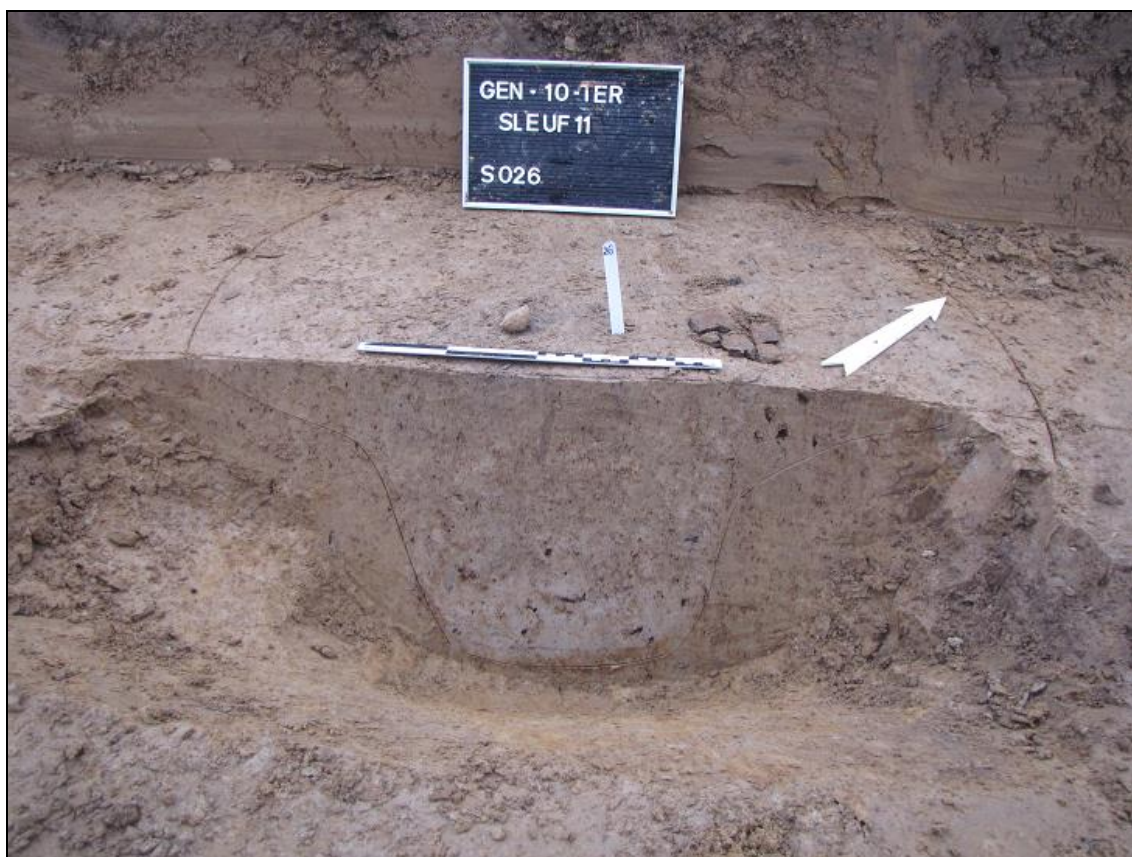
Afb. 10: zicht op het profiel van paalspoor P-S026 uit het laat-neolithicum of de vroege bronstijd.

Uit het onderzoek van de spoorprofielen bleek dat P-So26 en P-So27 als paalsporen dienen geïnterpreteerd te worden, terwijl So45 en So46 mogelijk restanten van kuilsporen vertegenwoordigen. Deze vondsten doen vermoeden dat hier tijdens de late prehistorie een (bescheiden) houtbouw heeft gestaan waarvan het type niet meer achterhaald kan worden. Mogelijk zijn de meer ondiepe (paal)sporen van structuur E reeds lang geleden verdwenen ten gevolge van bodemerrosie.

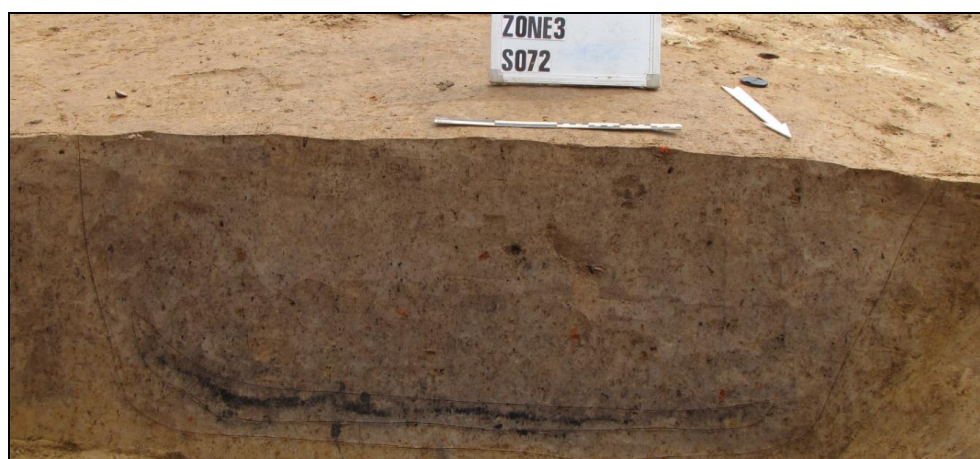
Afb. 14: zicht op het profiel van kuilspoor So72.

In de noordwestelijke hoek van het opgravingsareaal bevond zich een rechthoekig gebouwplattegrond van onbepaald type (structuur C). Deze constructie, met een lengte-breedteverhouding van 11 m x 5 m, bestaat uit acht paalsporen<sup>17</sup>, al dan niet met een bewaarde paalkern, en één kuilspoor (So72) met wat nederzettingsafval in de vulling. Op basis van het aardewerkensemble (fragmenten van handgevormd aardewerk met kamstreepversiering, enkele brokjes technisch aardewerk en kleine wandfragmenten van grijs- en roodbakkend gedraaid aardewerk) wordt deze structuur in de (vroeg-)Romeinse periode gedateerd.

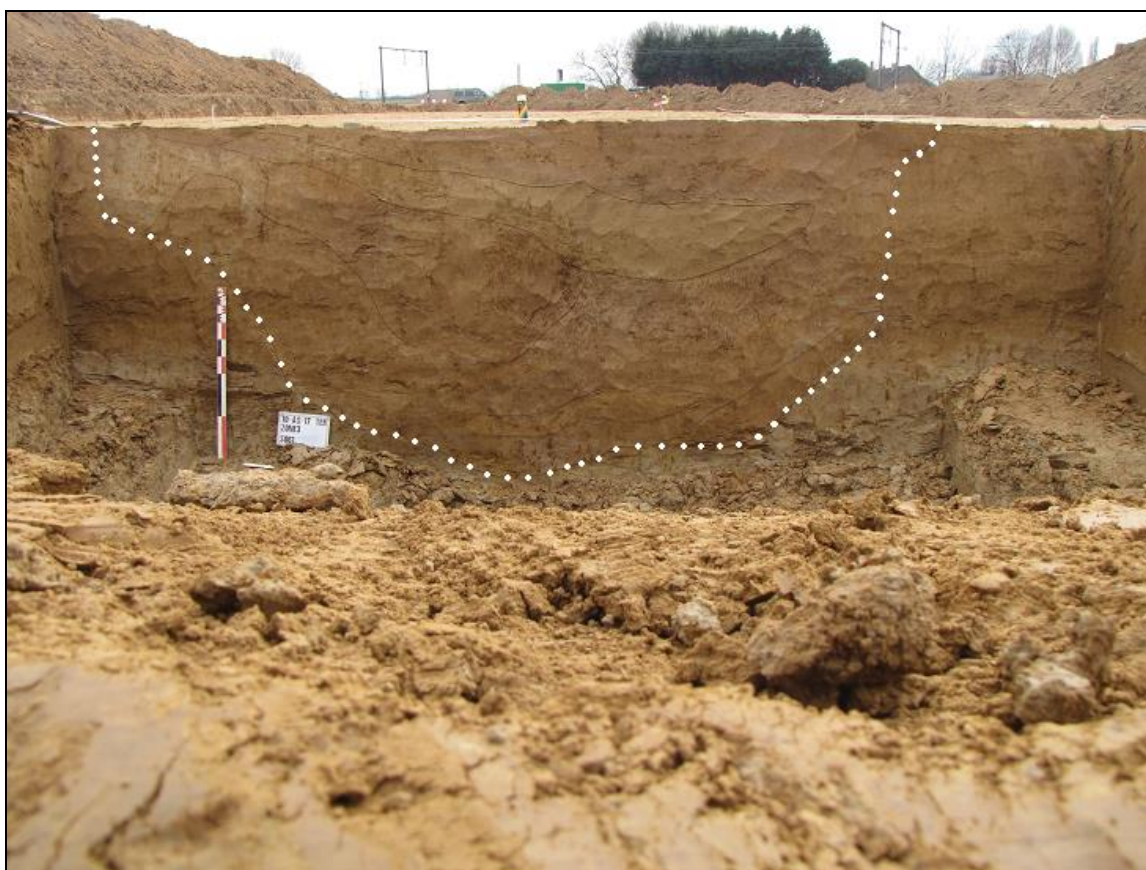
Afb. 17: zicht op het spoorprofiel van waterkuil- of extractiekuil So61 uit de volle middeleeuwen (schaallat = 1 meter).

In de noordoostelijke hoek van het onderzoeksgebied werden een aantal ondiepe paalsporen (So59, So60, So62, So63, So79 en So80) en een grote, diepreikende extractie- of waterkuil (So61) (Afb. 13: cf. *infra*) aangetroffen die op basis van het vondstenmateriaal gedateerd worden in de volle middeleeuwen. Opvallend is dat ten noorden hiervan een kleine concentratie van sterk gefragmenteerde tegulae en imbrices (zonder aardewerk!) werd gevonden op het akkerland dat mogelijk verband zou kunnen houden met deze structuur. Het is genoegzaam bekend dat de typische Romeinse dakbedekking met tegulae en imbrices nog zeker tot het einde van de volle middeleeuwen op vele nederzettingen voorkwam in onze gewesten. In de vulling van de grote extractie- of waterkuil kwam een gelijkaardig tegula-fragment tevoorschijn, in combinatie met (vroeg) gedraaid grijs aardewerk uit de volle middeleeuwen. De juiste functie en vorm van structuur D kan vooralsnog niet worden achterhaald aangezien hier slechts een klein gedeelte van een vermoedelijk groter nederzettingsterrein werd aangesneden.

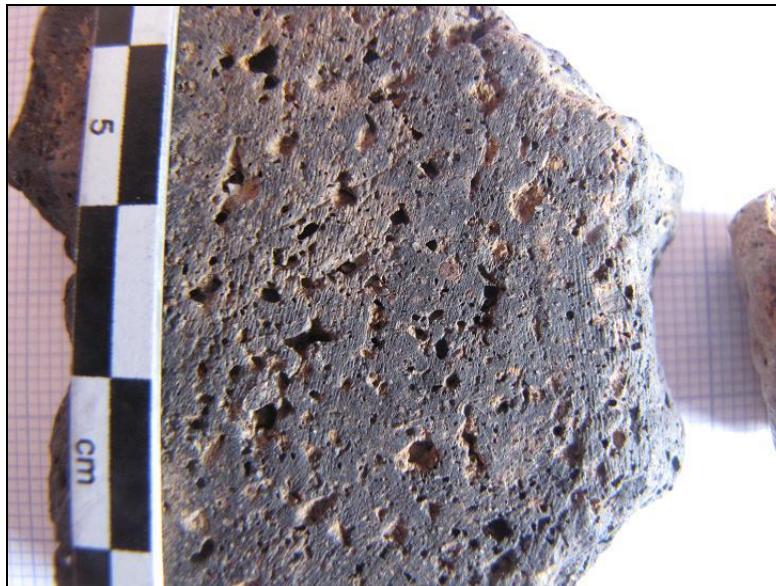
- **003/s055/07/F**: 2 wandfragmenten (2 individuen) van handgevormd aardewerk met opvallende organische verschraling (kurkurn-achtig). De holtes hebben een ronde tot hoekige vorm. Individu 1 heeft een donkergrijs baksel met gegladde buitenwand (dikte: 11 mm) en individu 2 een beigegeel baksel met licht besmeten buitenwand (dikte: 8 mm).

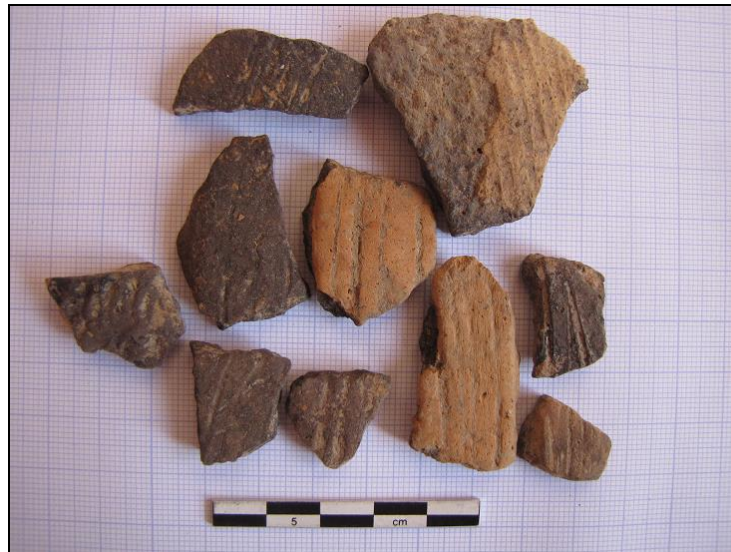
- **008/s072/04/F**: 40 wandfragmenten van handgevormd aardewerk in diverse baksels waarvan 10 exemplaren met groeven- of strepenversiering (foto) op de buitenwand. Gem. wanddikte: 7 mm.

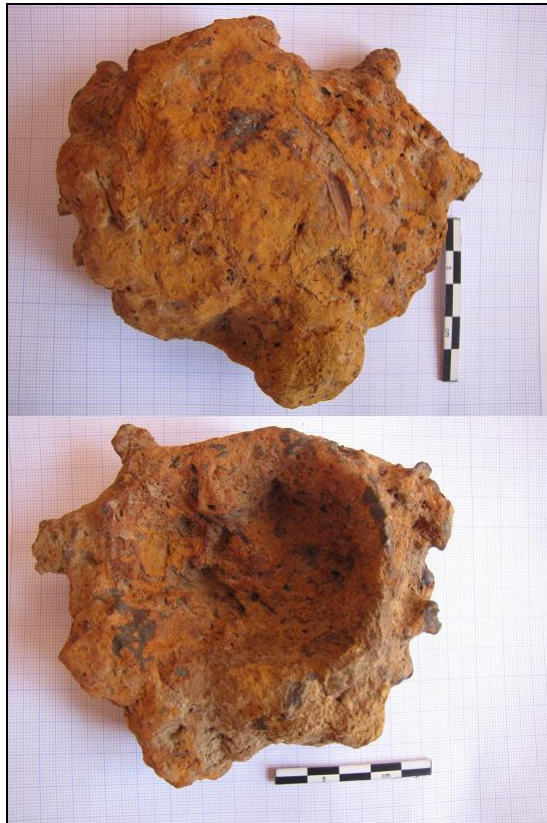
- **006/s050/02/F**: grote, lensvormige metaalslak (ijzerslak) met indrukken van plantenstengels (gras?).

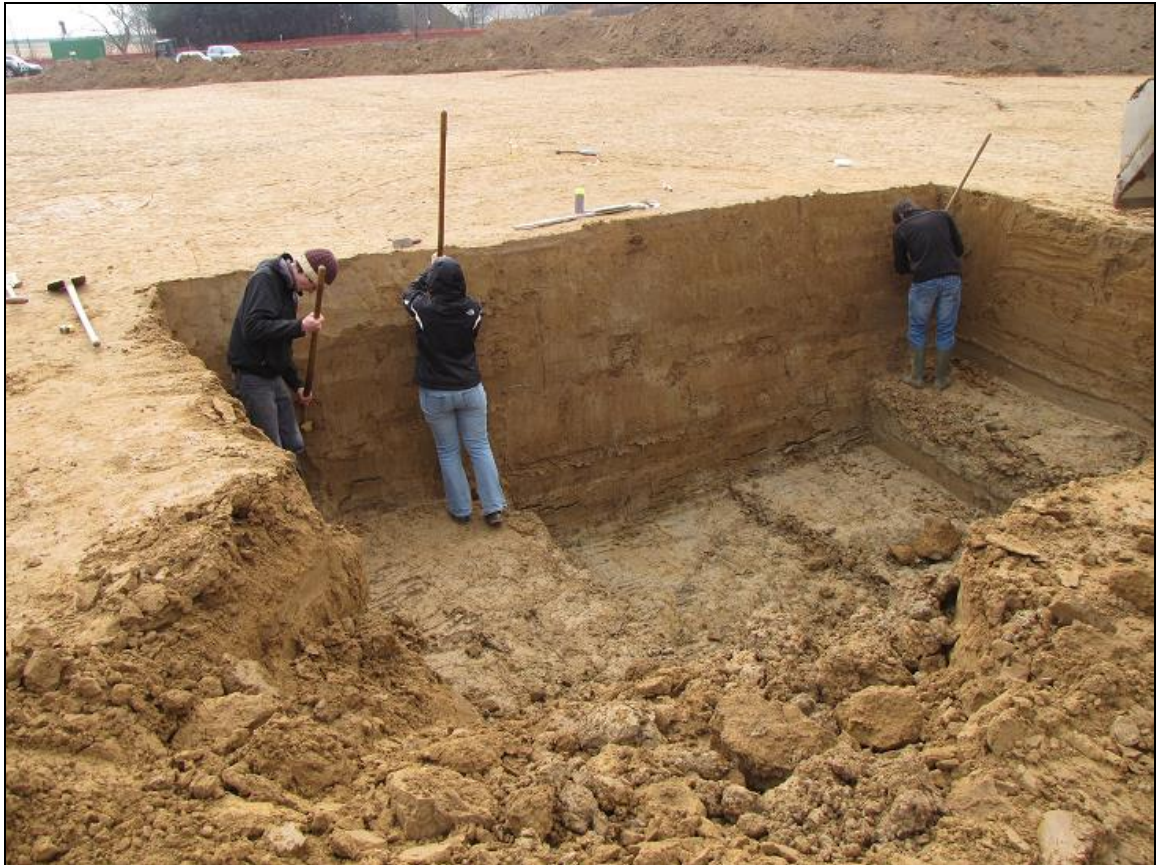
Afb. 18: archeologen aan het werk (opschoning spoorprofiel van de volmiddeleeuwse waterkuil of extractiekuil).

In de noordoostelijke hoek van het onderzoeksareaal werden enkele ondiepe paalsporen en een mogelijke waterkuil of extractiekuil aangetroffen die dateren uit de **volle middeleeuwen**. In de vulling van de kuil werden - naast wandfragmenten van vroeg grijs gedraaid (kogelpot)aardewerk - een aantal dakpanfragmenten (type tegulae en imbrices) aangetroffen.
